**Restauro, adeguamento funzionale ed
allestimento del Museo d'Arte Orientale
nell'ex Chiesa di San Gregorio, Venezia.
Espressione di parere per il perfezionamento
dell'Intesa Stato-Regione di cui all'art. 3 del
DPR 383/1994.**

**ALLEGATO 2:
ESTRATTI DEL PROGETTO
1 RELAZIONE URBANISTICA
2 ELABORATI GRAFICI**

RELAZIONE URBANISTICA

Progetto per il nuovo
Museo d'Arte Orientale
di Venezia

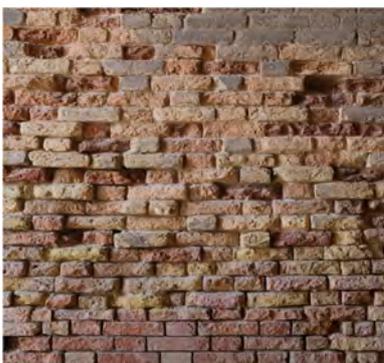
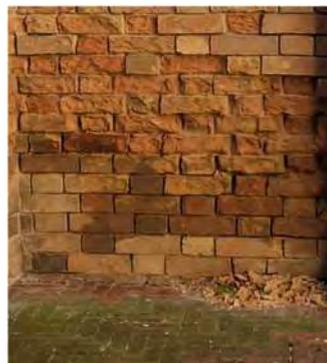
- Mancanza: mancanza di parti o interi mattoni per avanzato stato di degrado dovuto a processi di natura chimico-fisica.

Tale degrado si manifesta in maniera particolarmente aggressiva nelle parti basamentali dell'edificio, soggette a umidità di risalita fino a una quote di circa 2m dal piano di calpestio.

AG2 INTEGRAZIONE/SOSTITUZIONE DI ELEMENTI IN LATERIZIO Integrazione di mattoni mancanti e sostituzione di quelli fortemente degradati tramite riprese murarie isolate di singoli elementi fino al 30 % della superficie, inclusa la legatura interna e la risarcitura dei giunti con malta affine a quella della muratura circostante.

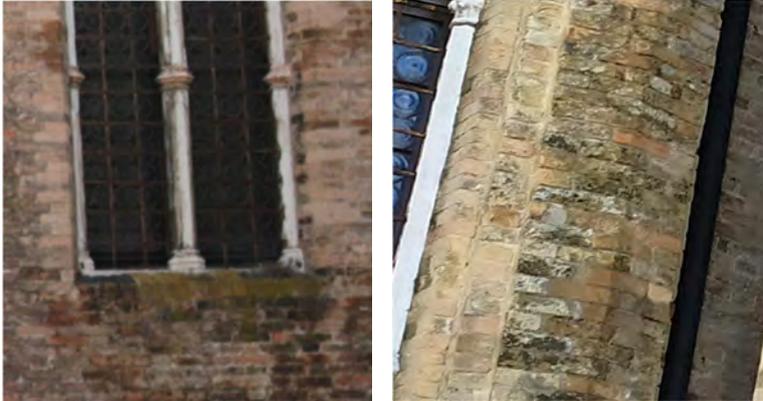
- Patina biologica: strato sottile, omogeneo, di evidente natura biologica, di colore variabile, per lo più verde, aderente al sottostante materiale in evidente stato di microfessurazione.

Tale degrado si può accompagnare a presenza di vegetazione di piccole dimensioni, che cresce specialmente nelle commessure disgregate tra i mattoni.

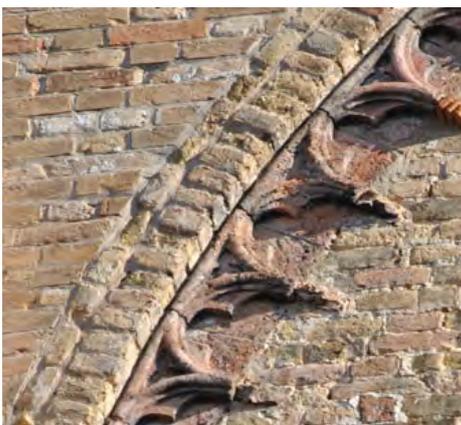
- Disgregazione, erosione: decoesione e sollevamento generalizzato caratterizzato da distacco di granuli o cristalli sotto minime sollecitazioni meccaniche, dovuti a processi di natura chimico-fisica.

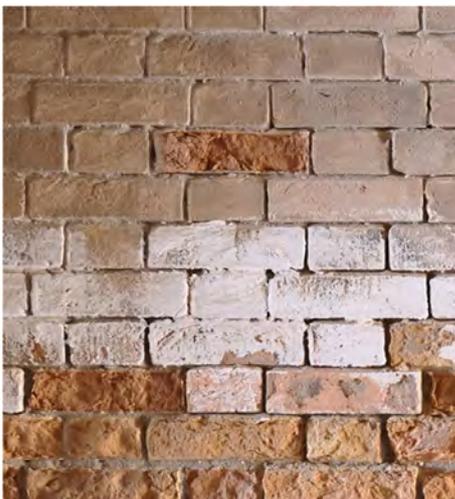
- Efflorescenza: formazione di sostanze sulla superficie del materiale, generalmente di colore biancastro e di aspetto cristallino, pulverulento o filamentoso dovuta a presenza di impurità e fenomeni legati all'umidità.

Tale degrado si riscontra in modo particolarmente aggressivo, dovuto all' elevata salinità dell'acqua che circonda gli edifici, fenomeno tipico dell'ambiente veneziano.

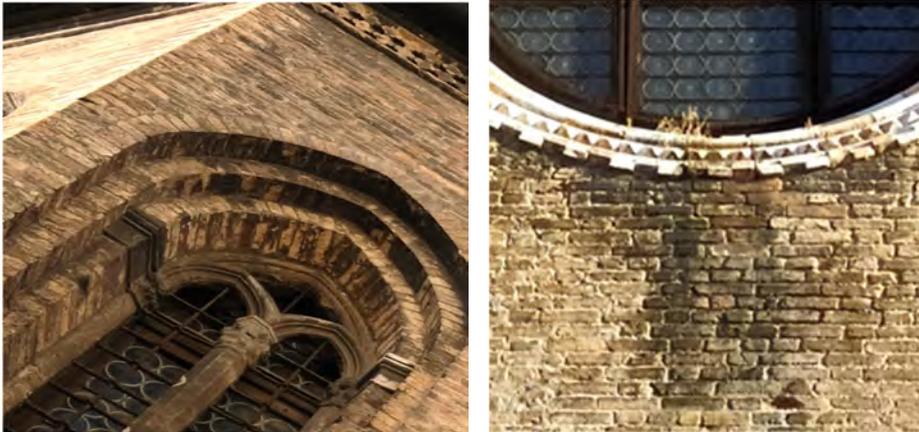
- Crosta nera: strato superficiale di alterazione, di spessore variabile, colore tendente al nero, superficialmente disgregato e/o pulverulento, dovuto a processi di natura chimico-fisica.

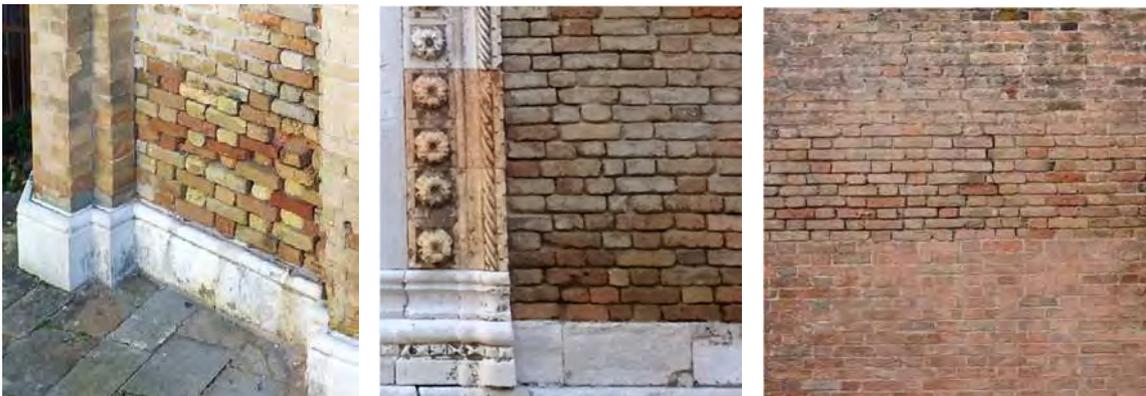
- Erosione, polverizzazione giunti: decoesione dei giunti della muratura con perdita delle caratteristiche fisiche e del materiale stesso per polverizzazione a causa di processi di natura chimico-fisica.
- Erosione per dilavamento: asportazione di materiale dalla superficie dovuta a cause di natura chimica.
- Esfoliazione: degradazione che si manifesta col distacco totale o parziale di parti – scaglia – spesso in corrispondenza di soluzioni di continuità del materiale originario. Le scaglie hanno forma irregolare e spessore consistente e disomogeneo.
- Fratturazione o fessurazione: presenza di fessurazioni profonde dovute al degrado delle caratteristiche fisiche della struttura.

Come è possibile evincere dall'analisi dello stato di degrado tale fenomeno coesiste con la disgregazione dei mattoni e con altri fenomeni interessanti i paramenti murari, nelle zone basamentali soggette a umidità di risalita.

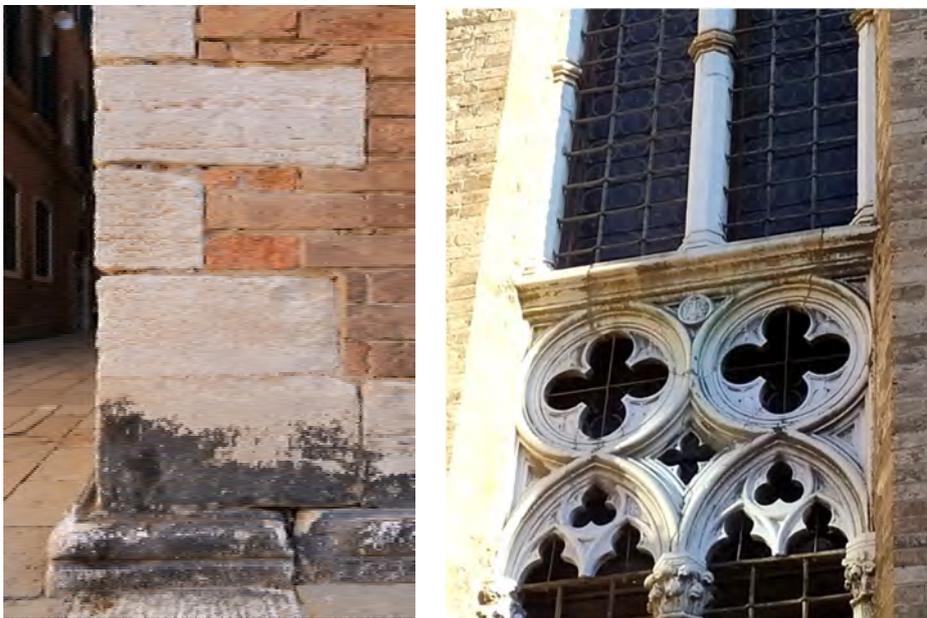
- Disgregazione, erosione: decoesione e sollevamento generalizzato caratterizzato da distacco di granuli o cristalli sotto minime sollecitazioni meccaniche, dovuti a processi di natura chimico-fisica.
- Esfoliazione: degradazione che si manifesta col distacco totale o parziale di parti – scaglie – spesso in corrispondenza di soluzioni di continuità del materiale originario. Le scaglie hanno forma irregolare e spessore consistente e disomogeneo.
- Fratturazione o fessurazione: presenza di fessurazioni profonde dovute al degrado delle caratteristiche fisiche della struttura.

25 %	C02	CONSOLIDAMENTO E RISTABILIMENTO COESIONE DI ELEMENTI LAPIDEI Ristabilimento strutturale dell'adesione nei fenomeni di scagliatura ed esfoliazione di elementi in pietra, da eseguirsi mediante infiltrazione di malta idraulica, con eventuale creazione di piccoli ponti in resina epossidica.
100 %	PR1	TRATTAMENTO PROTETTIVO DEI PARAMENTI DI MURATURE IN PIETRA E/O LATERIZIO Trattamento finale di protezione dei manufatti, facciate in pietra e/o in laterizio, da effettuarsi mediante l'applicazione di più mani a spruzzo o a pennello, di prodotti idrorepellenti quali silossani oligomeri o sostanze metil-siliconiche

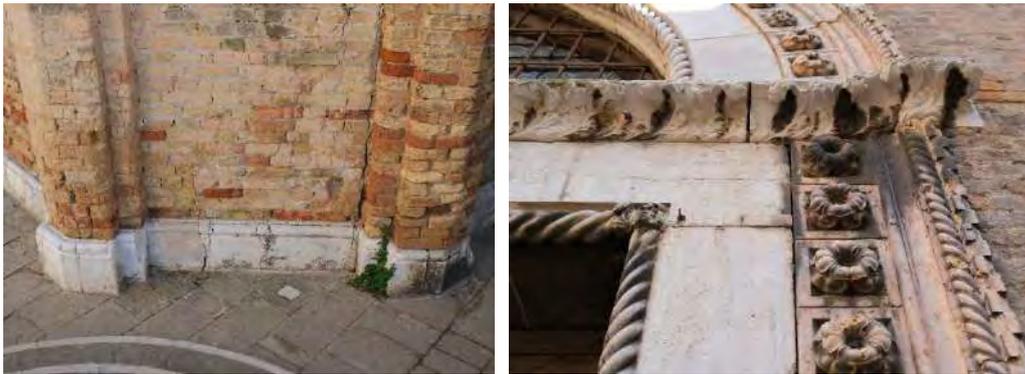
- Presenza di ruggine: alterazione che si manifesta con pigmentazione localizzata sulla superficie correlata alla presenza di materiale estraneo al substrato.
- Patina biologica: strato sottile, omogeneo, di evidente natura biologica, di colore variabile, per lo più verde, aderente al sottostante materiale in evidente stato di microfessurazione.
- Presenza di vegetazione: strato di vegetazione di varia natura con apparato radicale all'interno della muratura presente in modo diffuso.

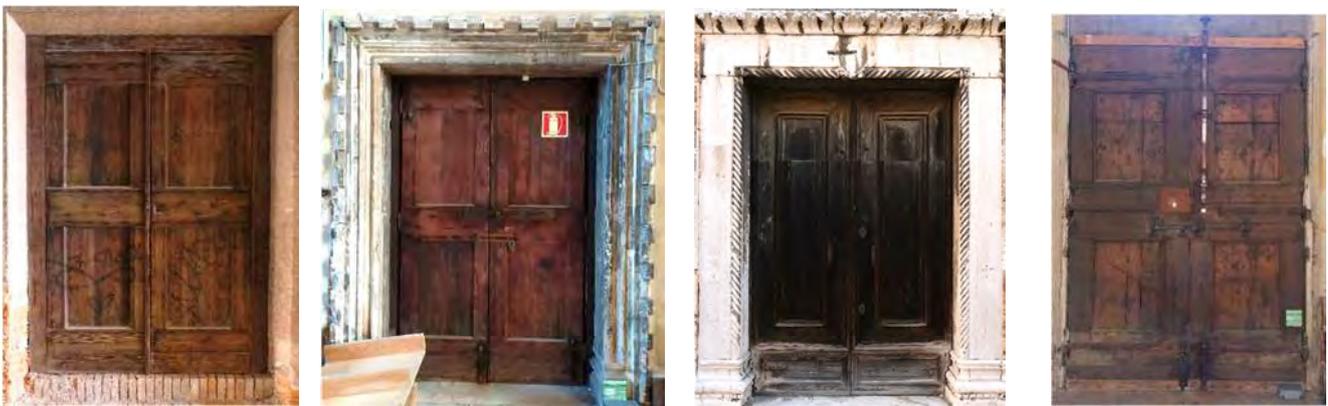
Si tratta di elementi privi di particolari soluzioni formali né decorazioni pittoriche sui quali si riscontrano segni di deperimento del materiale e localizzati fenomeni di marcescenza.

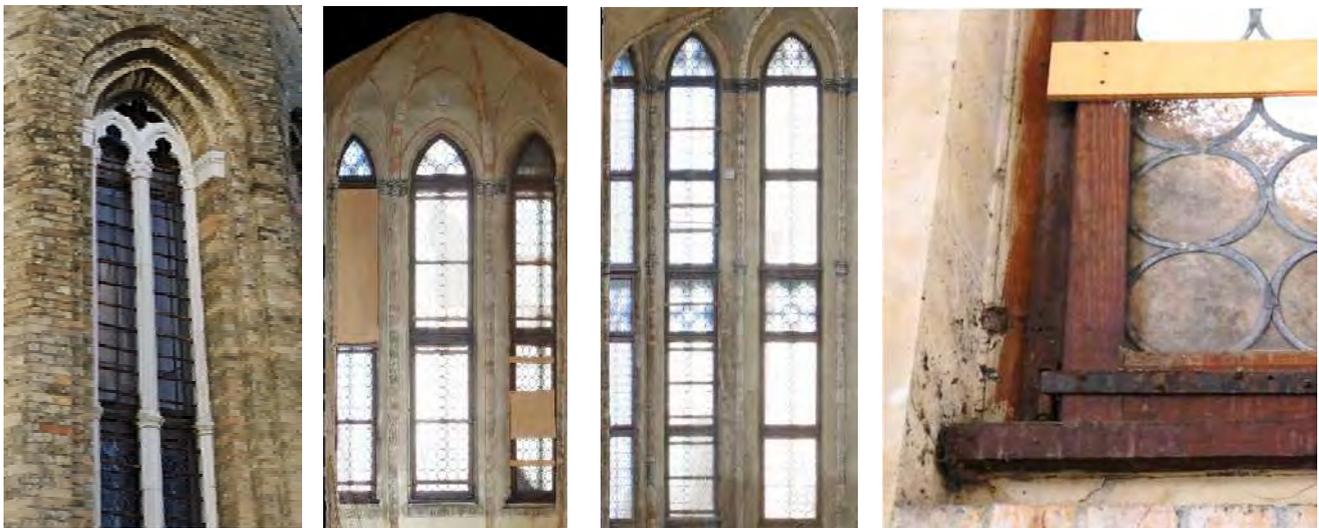
Serramenti lignei con vetrate piombate a rulli

- deposito superficiale, sia sulle vetrate sia sugli elementi lignei del telaio.
- attacco di insetti xilofagi, localizzato sui telai.
- ossidazione, per gli elementi metallici.

RE5 RESTAURO DI SERRAMENTI VETRATI CON TELAIO IN LEGNO
Esecuzione di restauro di serramento costituito da telaio ligneo e specchiature in vetro e piombo, comprendente lo smontaggio di tutte le parti vetrate, la pulitura meccanica, la realizzazione di eventuali limitati tasselli e fissaggio delle parti distaccate, eventuale sostituzione di elementi degradati e irreperibili, pulitura ed eventuale sostituzione della ferramenta, trattamento antitarlo e antimuffa, registrazione delle ante e irrigidimento dei nodi, trattamento finale con stesura di una mano di olio di lino ed una di cera d'api naturale, la registrazione dei cardini e del sistema di chiusura, il rimontaggio finale.

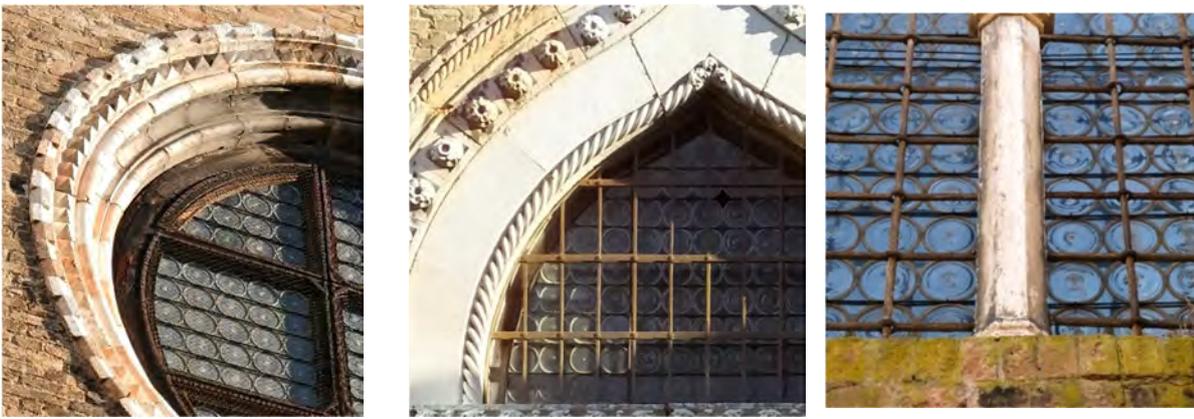
Materiali metallici: inferriate

La totalità di questi elementi è soggetta a corrosione, in alcuni casi in stato avanzato.

Considerato l'avanzato processo di ossidazione e conseguente corrosione precedentemente descritto, su tutte le inferriate (finestre, rosone e soprapporta principale) si prevede un idoneo trattamento di eliminazione dei prodotti dell'ossidazione, successiva stesura di protettivo con soluzione a base di paraloid e finitura finale.

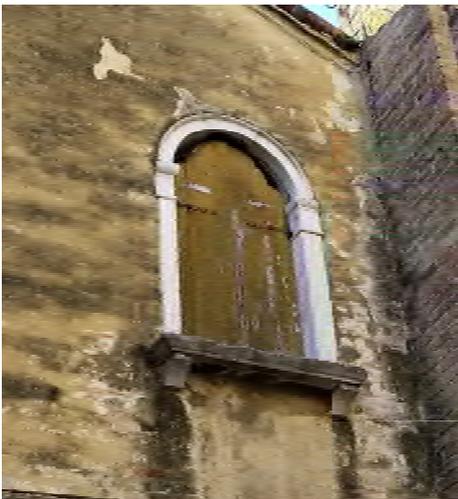
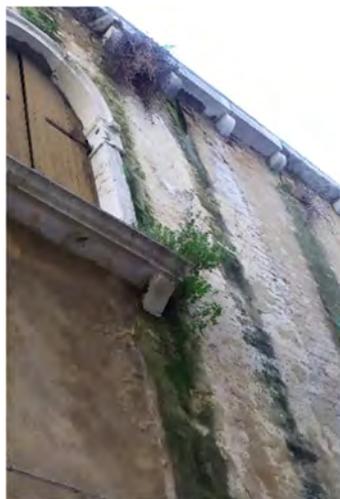
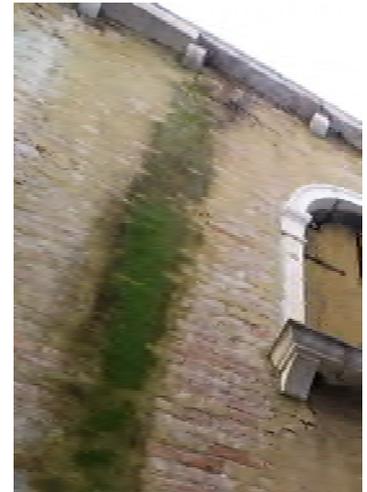
- deposito superficiale, generalizzato su entrambi i prospetti.
- efflorescenze saline, soprattutto in corrispondenza della fascia al piede del prospetto ovest.
- disgregazione ed erosione, generalizzato sui prospetti ma più consistente nella fascia mediana dello sviluppo delle facciate.
- crosta nera, specialmente al di sotto dei davanzali sul prospetto nord e delle mensole sul prospetto ovest.
- patina biologica, dovuta a ruscellamento dal canale di gronda in vari punti del prospetto ovest.
- presenza di vegetazione di piccola entità in particolare sul prospetto ovest.

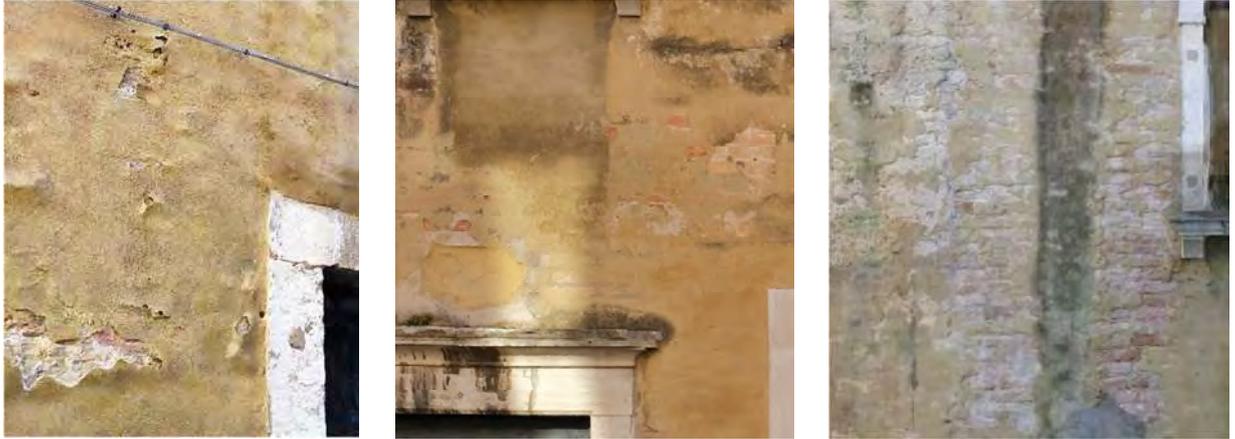
- Rigonfiamento: sollevamento superficiale e localizzato del materiale che assume forma e consistenza variabili.
- Distacco: soluzione di continuità degli strati superficiale del materiale, sia tra loro che rispetto al substrato; prelude in genere alla caduta degli strati stessi.

- Lacuna: caduta e perdita di parti d'intonaco con messa in luce degli strati più interni o del substrato.

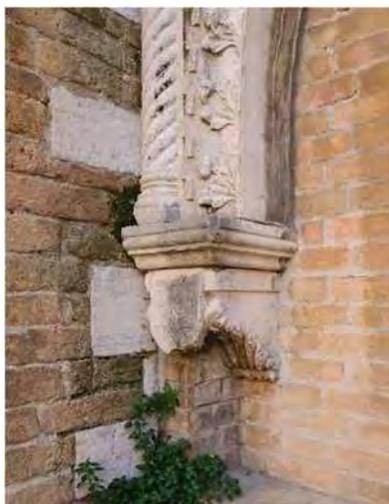
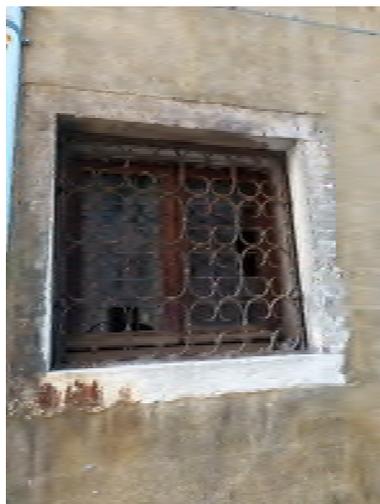
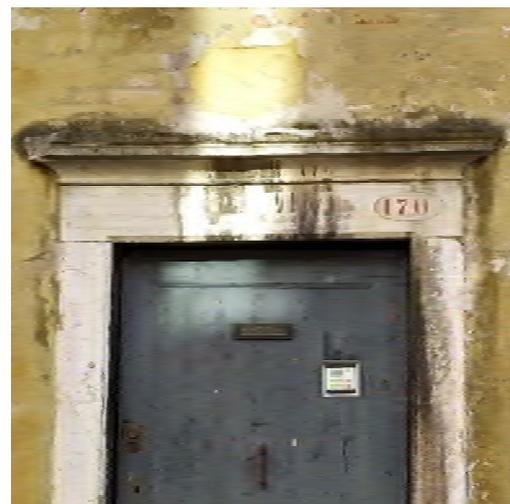
- deposito superficiale, più o meno coerente sui vari elementi.
- crosta nera, su cornici e davanzali.
- macchia, derivante dall'ossidazione delle inferriate soprattutto su cornici e davanzali
- disgregazione ed erosione, generalizzata ma con particolare concentrazione sugli elementi dell'edicola.
- fratturazione o fessurazione, in particolare sugli architravi e sulle mensole di gronda.
- mancanza, in corrispondenza di cornici delle aperture e davanzali.

Attesa la convergenza tra i fenomeni di degrado presenti su questo materiale con quelli in atto sugli elementi dello stesso materiale impiegato nei prospetti della chiesa si possono considerare le medesime lavorazioni sopraccitate.

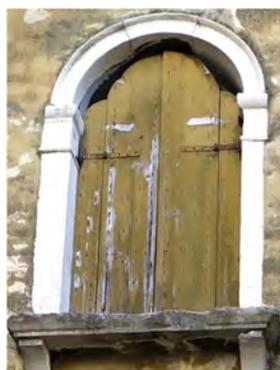
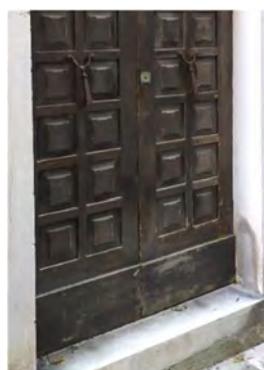
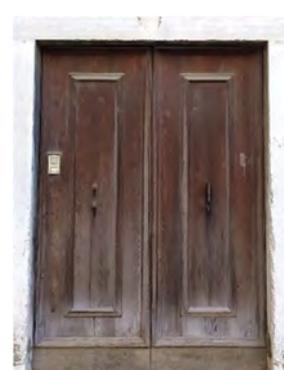
- lacuna, nella finitura superficiale (vernici).
- fessurazione, delle tavole di legno, soprattutto per gli scuri.
- patina biologica, presente sugli elementi trasversali alla base dei portoni, con particolare concentrazione sul prospetto ovest.
- corrosione, dovuta all'ossidazione degli elementi in ferro.

P MA2 MANUTENZIONE DI PORTONCINI IN LEGNO
Manutenzione di portoncini in legno, comprendente lo smontaggio degli stessi, la rimozione delle vecchie vernici e stuccature con mezzi meccanici o chimici, la richiodatura parziale delle scandole e la formazione di eventuali limitati tasselli in legno della stessa essenza per la chiusura di fori e fessure, l'applicazione di una mano di olio di lino cotto e di due mani di colore ad olio mescolato a terre naturali, la registrazione delle ante, dei cardini e del sistema di chiusura, il rimontaggio finale.

S MA1 MANUTENZIONE DI SCURI IN LEGNO
Manutenzione di scuri in legno, comprendente lo smontaggio degli stessi, la rimozione delle vecchie vernici e stuccature con mezzi meccanici o chimici, la richiodatura parziale delle scandole e la formazione di eventuali limitati tasselli in legno della stessa essenza per la chiusura di fori e fessure, l'applicazione di una mano di olio di lino cotto e di due mani di colore ad olio mescolato a terre naturali, la registrazione delle ante, dei cardini e del sistema di chiusura, il rimontaggio finale.

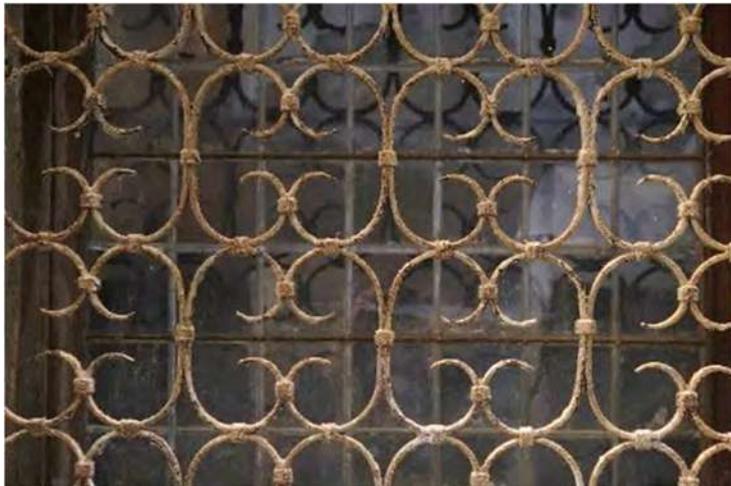
Materiali metallici: inferriate

Sugli elementi è ben evidente un avanzato livello di corrosione.

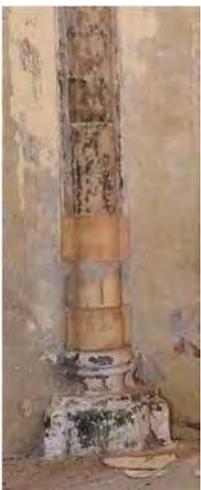
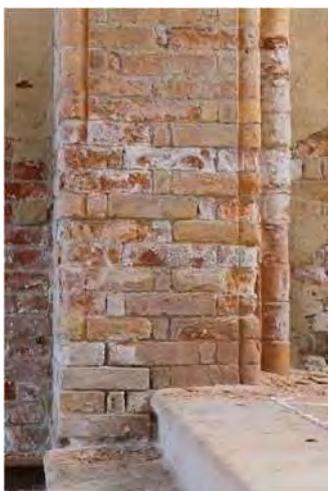
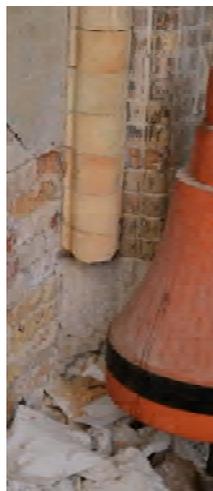
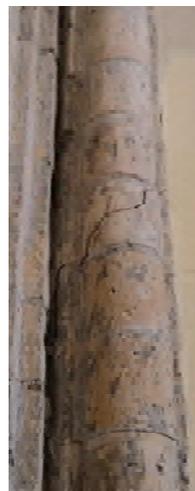
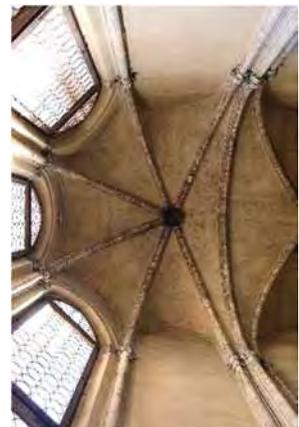
- efflorescenza salina, particolarmente concentrata sulla parte inferiore della muratura dell'abside a nord.
- deposito superficiale incoerente, generalizzato su tutte le superfici.
- patina biologica, circoscritta all'area delle absidi.
- crosta nera, localizzata in particolare sui piedritti che sorreggono gli archi a sesto acuto delle absidi, sulle nervature delle volte e sui davanzali delle finestre.
- disgregazione, generalizzata su tutte le strutture.
- polverizzazione, con entità variabile ma dipendentemente dalla fattura dei mattoni più che dalla loro ubicazione nella fabbrica.
- fessurazione e fratturazione, in corrispondenza delle parte inferiore delle paraste.
- mancanza, specialmente alla base delle paraste e conseguente ai fenomeni di fratturazione o livelli avanzati di disgregazione.

- una generale pulitura a secco di tutte le superfici dei fronti con spazzole ed aspiratori.
- Una pulitura più profonda dei depositi maggiormente coerenti e delle croste con impacchi di bicarbonato d'ammonio.
- L'estrazione dei sali solubili dalle porzioni delle strutture alla base delle pareti, specialmente nord e su ed in corrispondenza della absidi.
- L'integrazione di laterizi in corrispondenza di mancanze e la sostituzione puntuale di singoli elementi fortemente disgregati.
- La stuccatura dei giunti di malta disgregati e successiva stilatura.
- Un trattamento di consolidamento delle superfici tramite applicazione a spruzzo o a pennello di silicato di etile; la lavorazione è stata considerata al 75% della superficie totale in virtù di considerazioni macroscopiche.

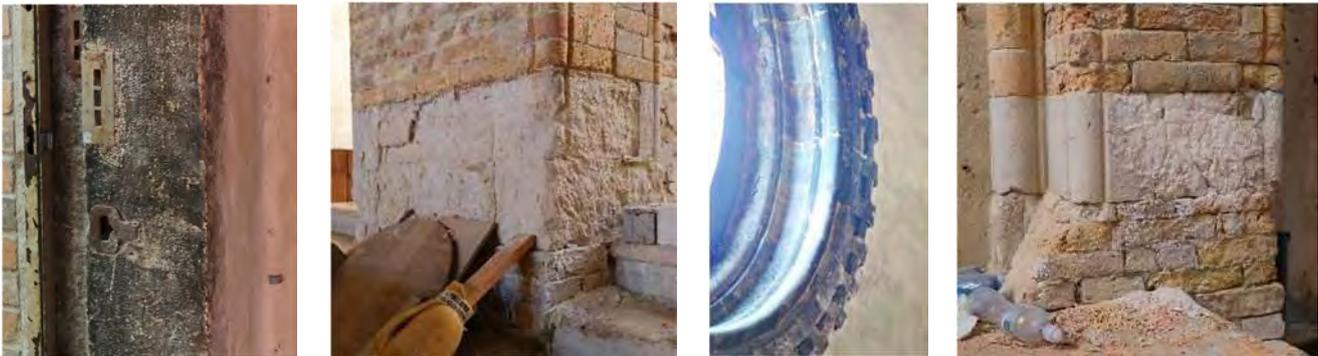
- depositi superficiali, generalizzati
- crosta nera, largamente diffusa sugli elementi posti a quote superiori (conci degli archi, capitelli, mensole, cornici del rosone e dei portali).
- fessurazione e fratturazione, limitata ad alcune basi dei pilastri.
- distacco, negli elementi alla base dei pilastri.
- disgregazione, coinvolge soprattutto gli elementi alla base dei pilastri nella zona absidiale raggiungendo talvolta livelli profondi fino a configurarsi come mancanza.

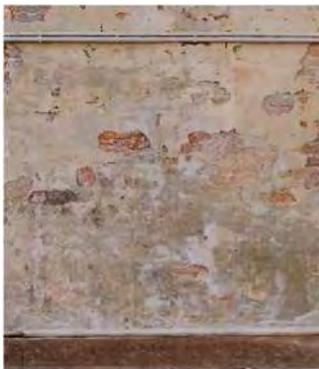
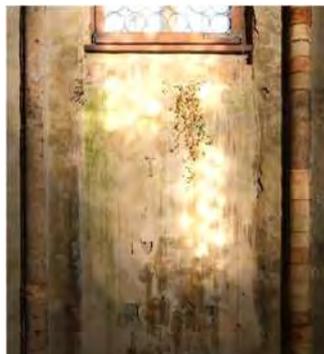
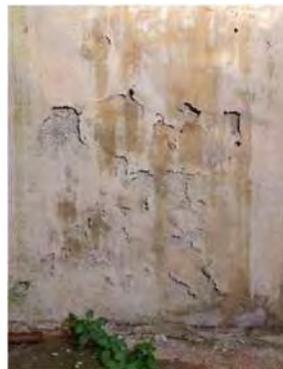
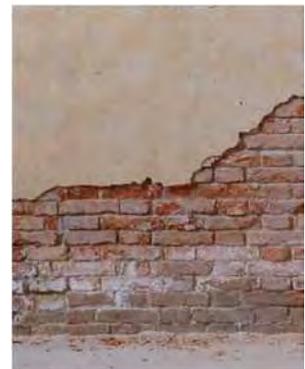
- macchia, dovuta a colature e concentrata soprattutto sul prospetto sud in corrispondenza delle mensole di pietra.
- patina biologica, nella fascia al di sotto delle finestre dell’abside centrale (dovuta probabilmente ad infiltrazioni di acqua dal serramento) e in alcune porzioni della parete sud.

- presenza di vegetazione di piccola entità, limitata a piccole porzioni al di sotto delle finestre dell’abside centrale.
- mancanza, con grande estensione su tutte le pareti perimetrali ed interne alle absidi e strettamente correlata alla presenza di sali.

<p>100 % OP1 VERIFICA DI STABILITA' DEGLI INTONACI Verifica di stabilità degli intonaci, esterni ed interni, con battitura e delimitazione con segno colorato della zona da rimuovere</p> <p>100 % PU1 RIMOZIONE DI DEPOSITI SUPERFICIALI INCOERENTI Asportazione a secco di depositi superficiali poco coerenti mediante pennellesse e piccoli aspiratori</p> <p>10 % CO1 RISTABILIMENTO DELL'ADESIONE D'INTONACO TRA I SUOI STRATI O ALLA MURATURA E CONSOLIDAMENTO CHIMICO Ristabilimento dell'adesione di strati d'intonaco fra di loro ed al supporto murario mediante infiltrazione di sostanze riempitive per colmare i distacchi esistenti tra i diversi livelli del rivestimento murario.</p> <p>RM5 RIMOZIONE DI INTONACO Rimozione di intonaci eseguita a mano facendo attenzione a non danneggiare eventuali strati sottostanti</p> <p>PU6 ESTRAZIONE DI SALI SOLUBILI Estrazione di sali solubili già presenti o residuo delle sostanze precedentemente impiegate per la pulitura mediante ripetute applicazioni di compresse assorbenti di polpa di cellulosa o argilla microfine (Sepiolite) imbevibile di acqua demineralizzata.</p>	<p>AG5 REALIZZAZIONE DI INTONACO COMPLETO A CALCE Realizzazione di intonaco completo a calce da eseguirsi in corrispondenza di lacune</p> <p>RE1 RESTAURO CON DESCIALBATURA Restauro pareti con affreschi architettonici interne con descialbatura completa degli strati sovrastanti, consolidamento della pellicola pittorica, pulitura mediante impacchi, ritocco pittorico con tecnica a velatura ed eventuale riproposizione del disegno</p> <p>RE7 RESTAURO SUPERFICI AFFRESCATE (fresco su marmo)</p> <p>Restauro pareti con affreschi architettonici interne, consolidamento della pellicola pittorica, pulitura mediante impacchi, ritocco pittorico con tecnica a velatura ed eventuale riproposizione del disegno.</p> <p>100 % VE1 VELATURA A LATTE DI CALCE PIGMENTATO Velatura a latte di calce diluito, data a pennello a due mani, con colori semitrasparenti ottenuti con l'utilizzo di terre naturali, previa campionatura</p>

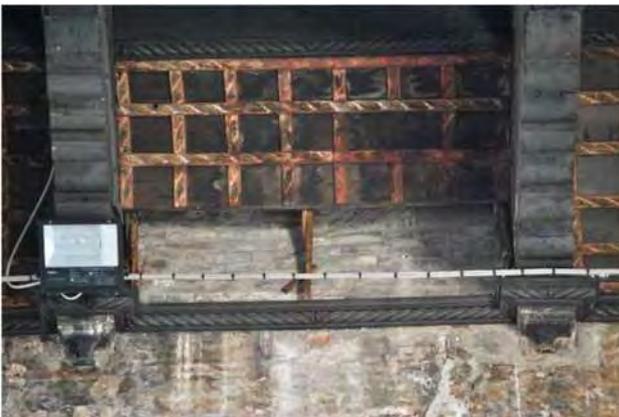
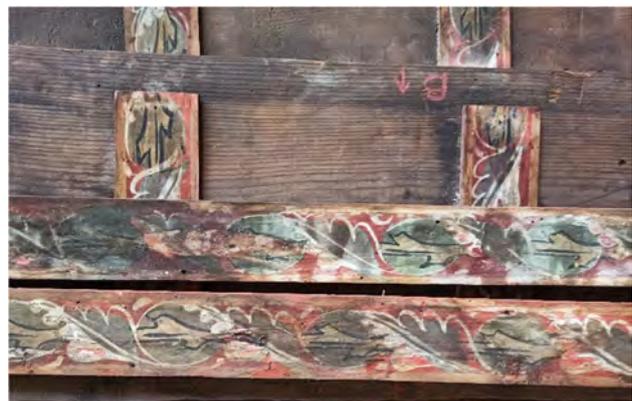
Attraverso il solo esame visivo è stato possibile rilevare sporadiche mancanze di porzioni del tavolato e di cornici decorate (dovute allo smontaggio in fase diagnostica) e una generale perdita della decorazione a velatura.

RE3 RESTAURO DI SOFFITTI LIGNEI DECORATI Restauro delle pannellature dei soffitti, consistente in una preliminare velatura, con carta giapponese e resina acrilica dei sollevamenti della pellicola pittorica, consolidamento della stessa, compreso il risdagio della crosta sollevata, pulitura con solventi adatti, stuccatura delle lacune, ritocco pittorico; stesura di protettivo finale.
