PIANO DI LOTTIZZAZIONE

Scheda n. 14 - Area C2RS n. 3

RELAZIONE AGRONOMICA

**Integrativa al “Piano di lottizzazione –
Scheda 14-Area C2RS n.3-Calle Brasiola-Variante al PRG per l’
isola di Pellestrina”**

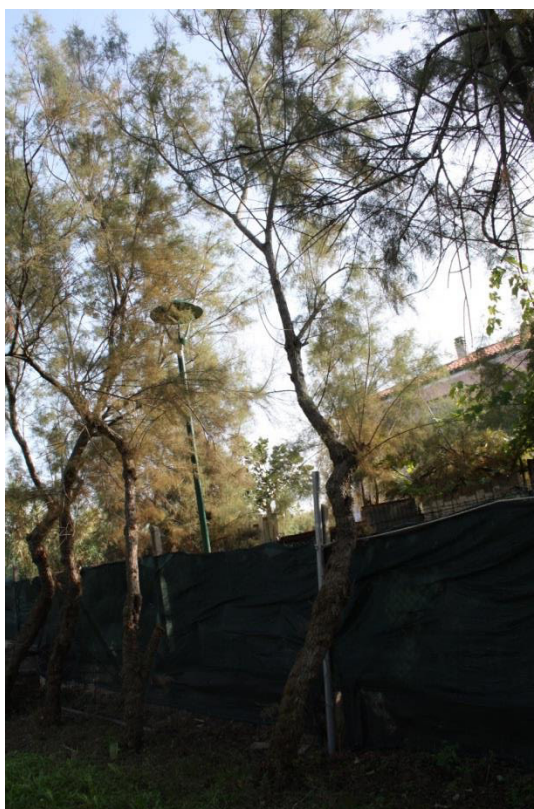
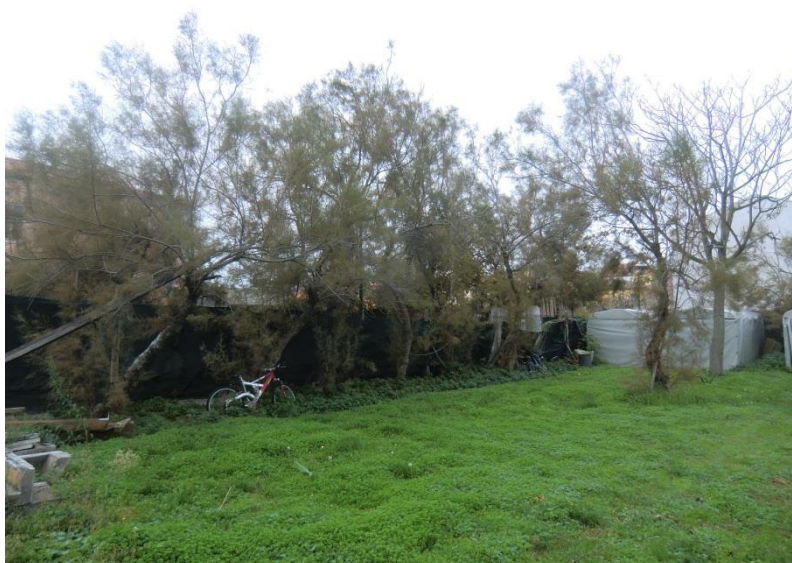
I tamerici di impianto sono per gran parte disposti in filare lungo il confine. Peraltro, il filare in questione non si trova in una posizione di particolare visibilità dall' esterno.

Figura 2-4: Tamerici posti in filare lungo la recinzione Sud dell' area di intervento

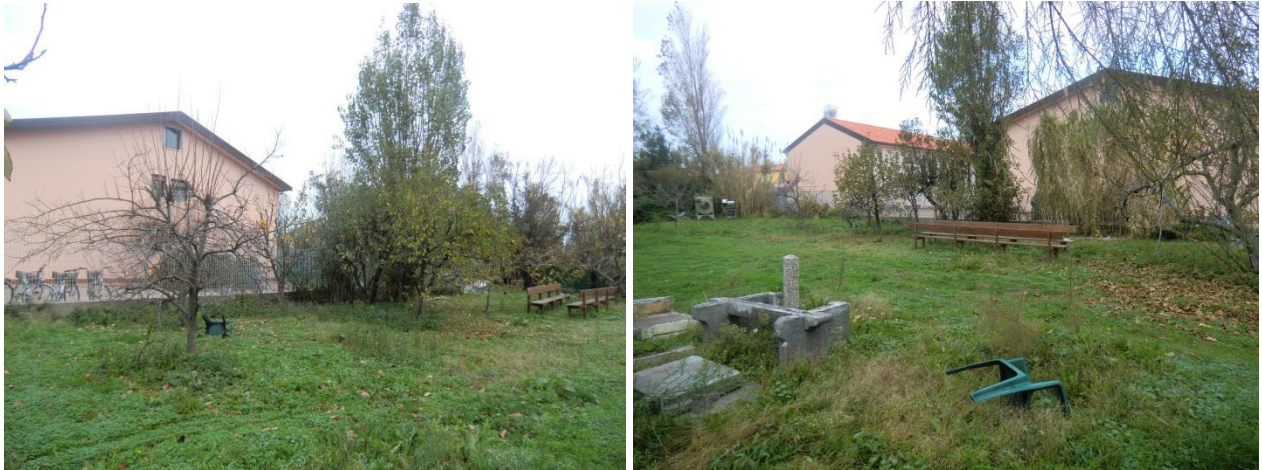
Come sopra accennato, sono presenti anche alcuni alberi da frutto piantati senza un preciso schema in tempi relativamente recenti (Figura 2-5). I soggetti in questione, la maggior parte di piccole dimensioni, non sono visibili da fruitori esterni all' area.

Figura 2-5: Alcuni degli alberi da frutto posti all' interno dell' area di intervento

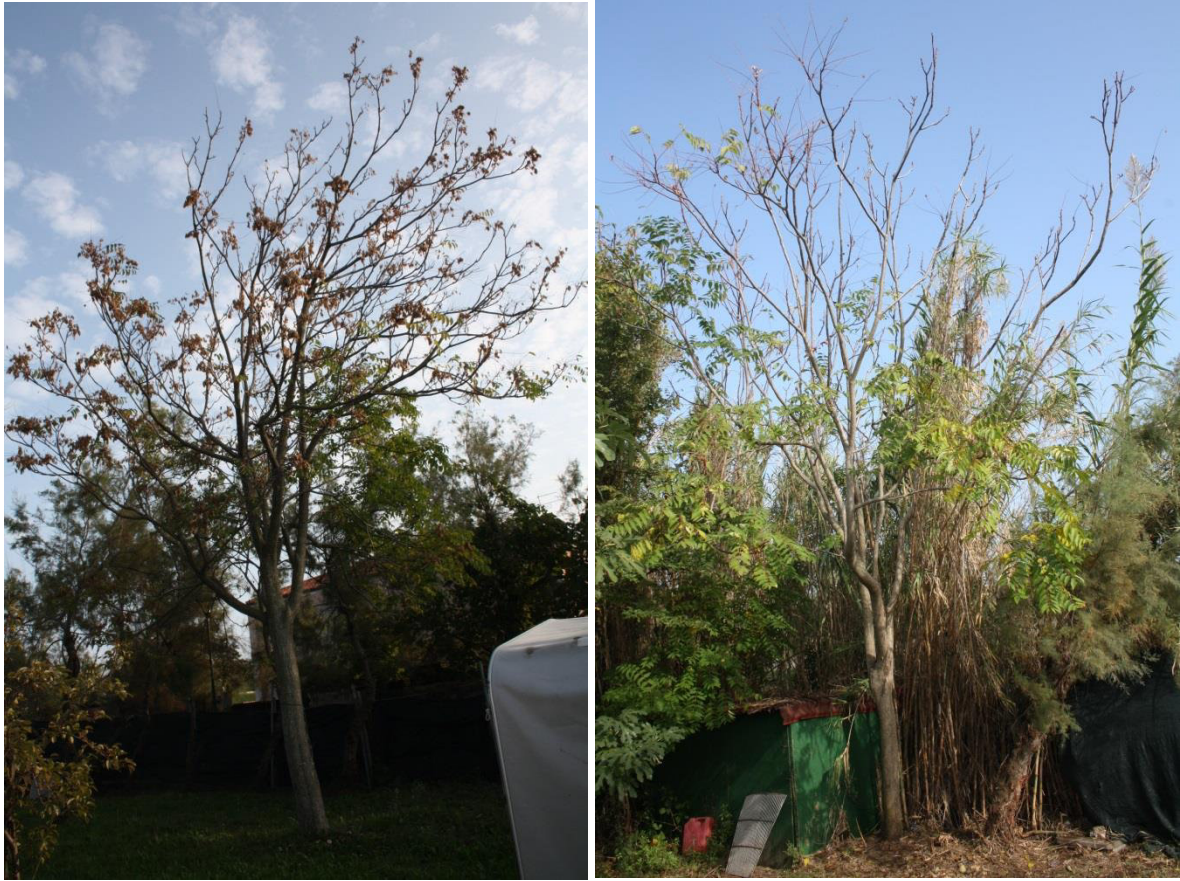
Considerato quanto esposto, si può affermare che anche per quanto riguarda gli ailanti non vi è alcun riferimento ad elementi compositivi del contesto ma è auspicabile altresì che si diffondano il meno possibile per favorire la tutela del patrimonio culturale nel suo complesso.

Figura 2-6: Individui di Ailanthus altissima presenti nell' area di intervento

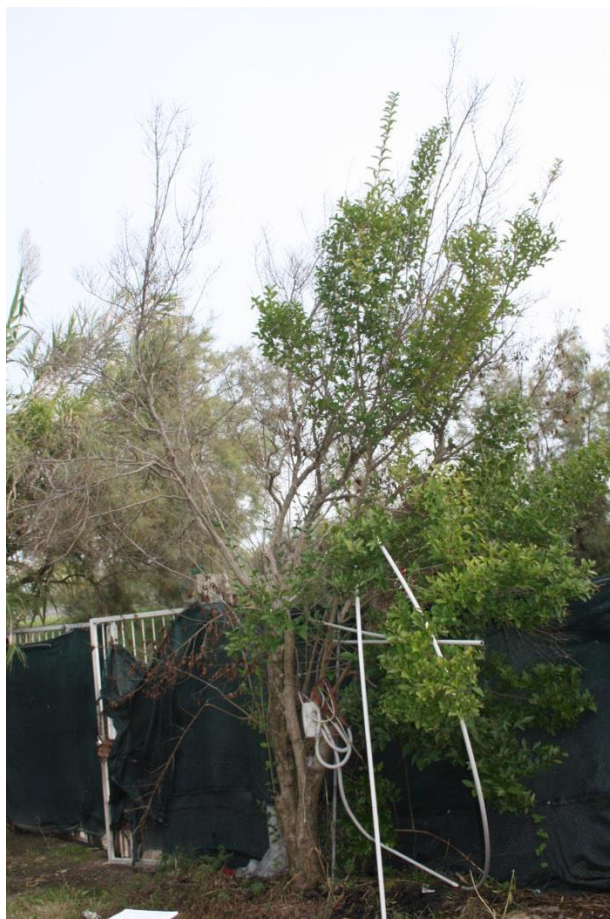
E' inoltre presente un ligustro localizzato nei pressi del cancello esistente ma, come è possibile osservare nella seguente immagine, le condizioni fitosanitarie estremamente precarie hanno stravolto la sua forma naturale e, pertanto, lo hanno visibilmente compromesso dal punto di vista estetico.

Figura 2-7: Ligustro in prossimità del cancello esistente

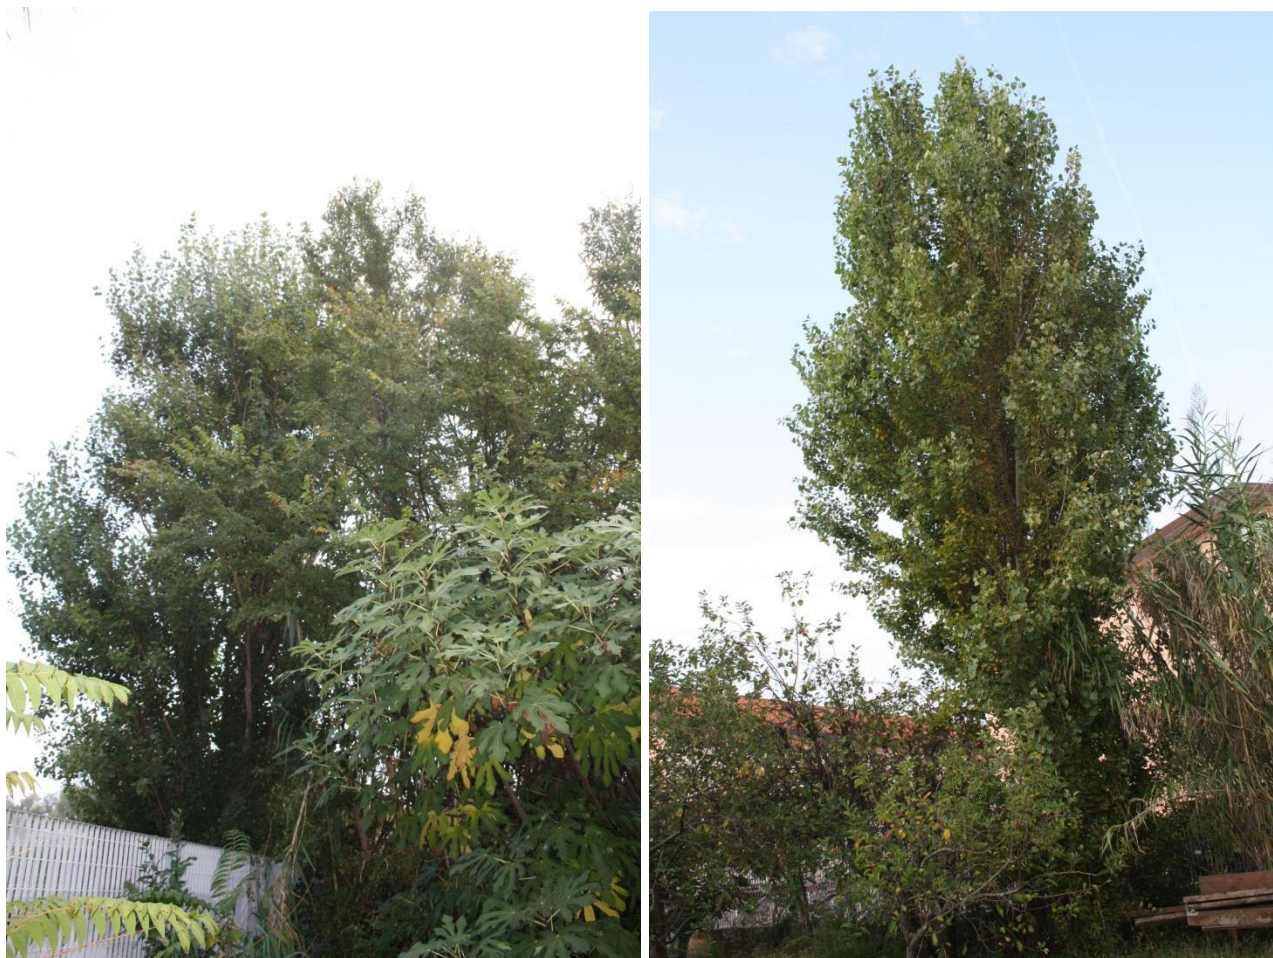
Gli unici individui arborei di qualche interesse risultano pertanto essere il pioppo nero (varietà *cipressina*) al centro della recinzione Nord che separa l' area di intervento dalla scuola Loredan e l' olmo campestre posto all' estremità nord est della medesima area (Figura 2-8).

Sebbene si tratti di due soggetti di apprezzabili dimensioni, essi non possiedono un rilevante valore paesaggistico. Si tratta infatti di individui slegati da un sistema verde riconoscibile e pertanto sono alberi isolati da valutare singolarmente.

Il pioppo in questione rientra pienamente nella categoria a rischio.

Figura 2-8: A sin: Olmo campestre posto all'estremità Nord-est dell' area di intervento reso praticamente invisibile dalla vegetazione circostante. A dx: il Pioppo nero posto lungo la recinzione Nord della medesima area.

Infine, per quanto riguarda l’olmo esistente, sarà necessario predisporre un piano di gestione al fine di poterne valutare la stabilità.

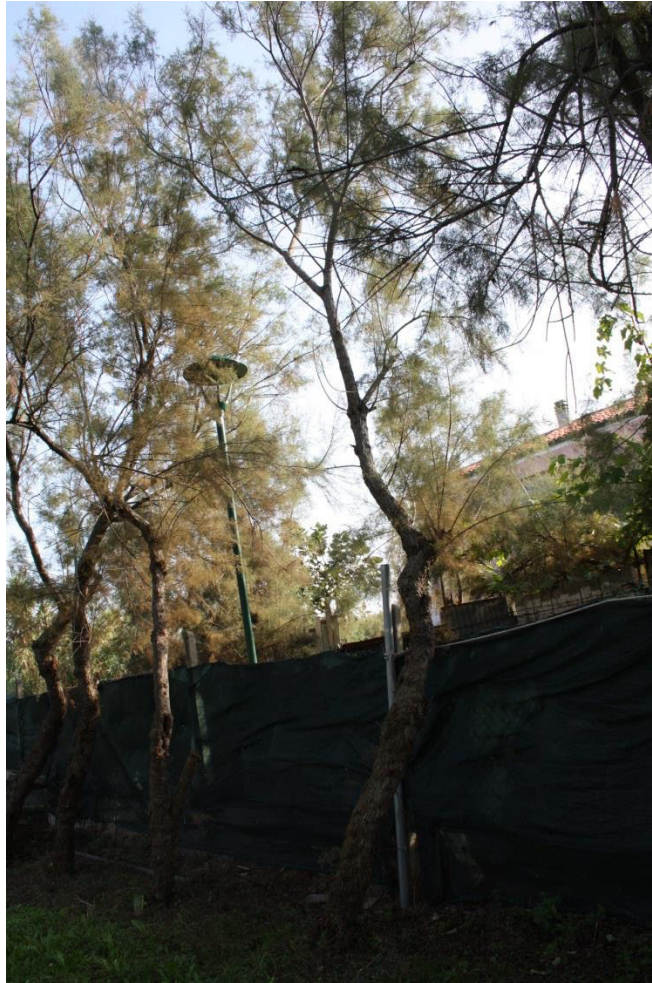
Osservando le alberature, nel loro complesso, si può notare subito come quelle poste in filare risultino piuttosto filate, ovvero con elevato rapporto fra altezza e diametro. La grandezza di tale rapporto è direttamente proporzionale alla stabilità della pianta (Figura 2-11). Da una prima fase dell'analisi visiva pertanto, la propensione allo schianto non sembra trascurabile.

Figura 2-11: Tamerici posti lungo la recinzione Sud dell' area: si possono notare i fusti filati

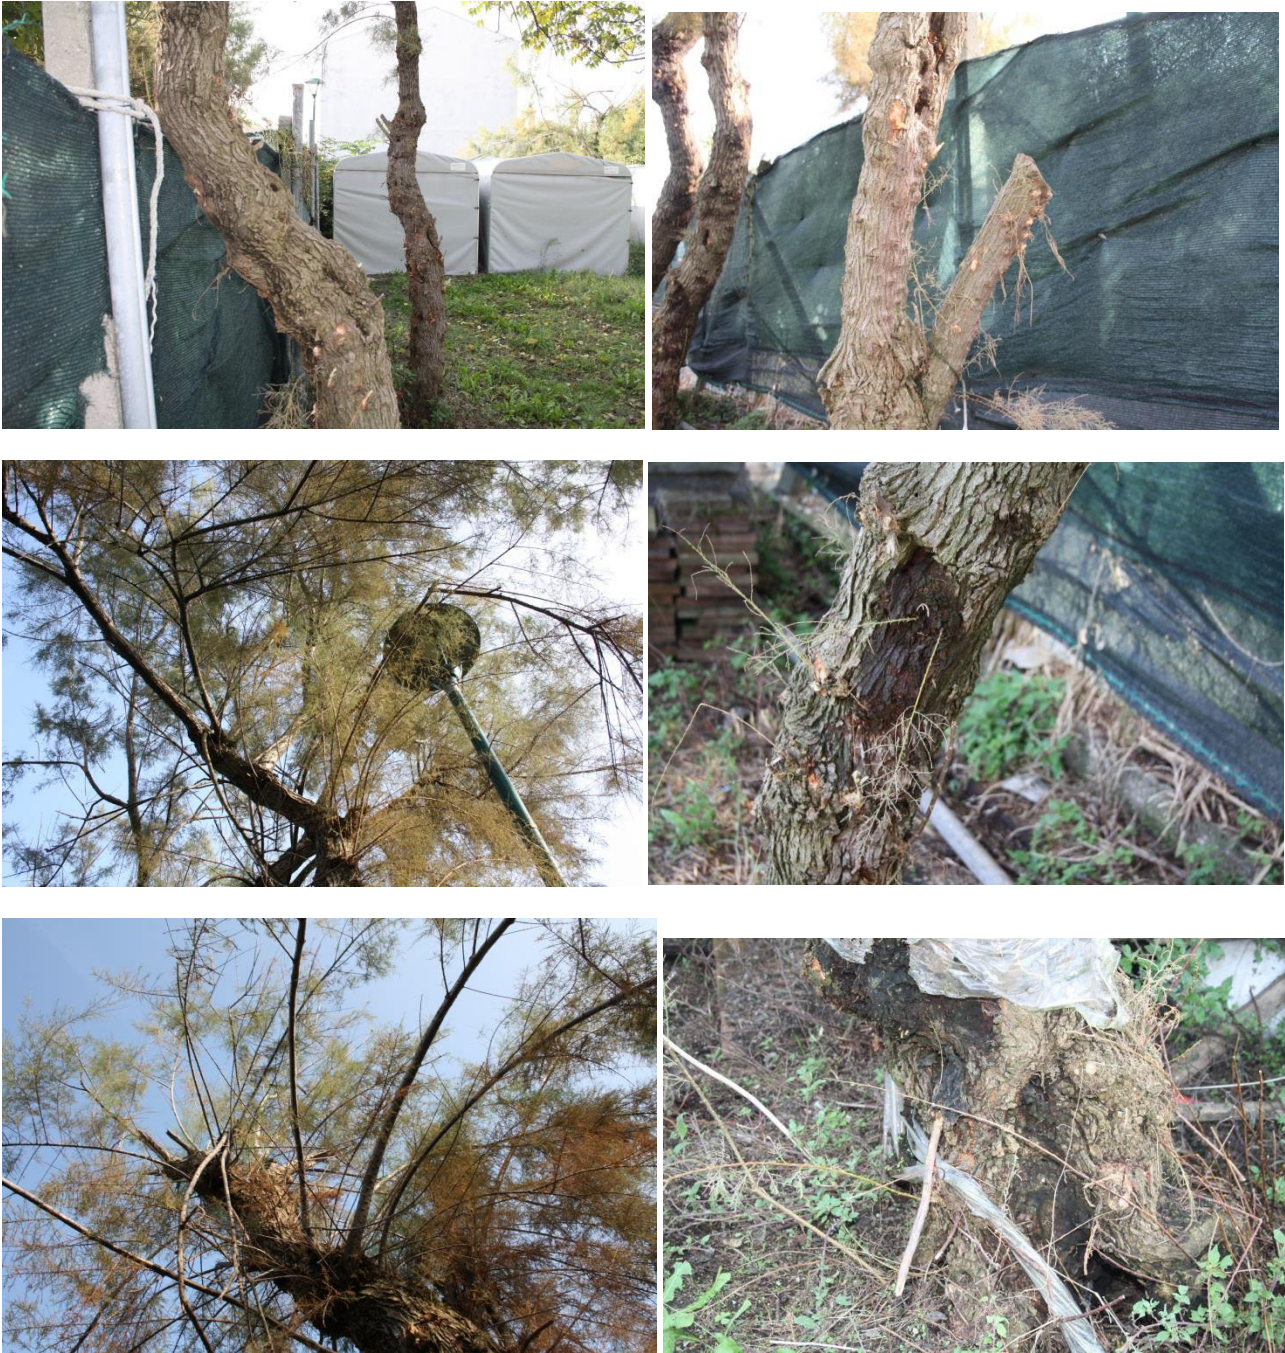
Tutte le piante manifestano sintomi che indicano una ridotta vitalità quali rigonfiamenti del fusto, ferite aperte, decorticazioni e deformazioni. Le chiome appaiono inoltre con una forte presenza di seccume (Figura 2-12)

Inoltre l'analisi di percussione mediante martello tradizionale, indica la presenza di cavità interne al fusto, probabilmente dovute a carie.

Figura 2-12: Particolari di alcuni tamerici oggetto della valutazione ...

Alla luce di quanto emerso finora, tutti i tamerici appaiono compromessi nella loro vitalità.

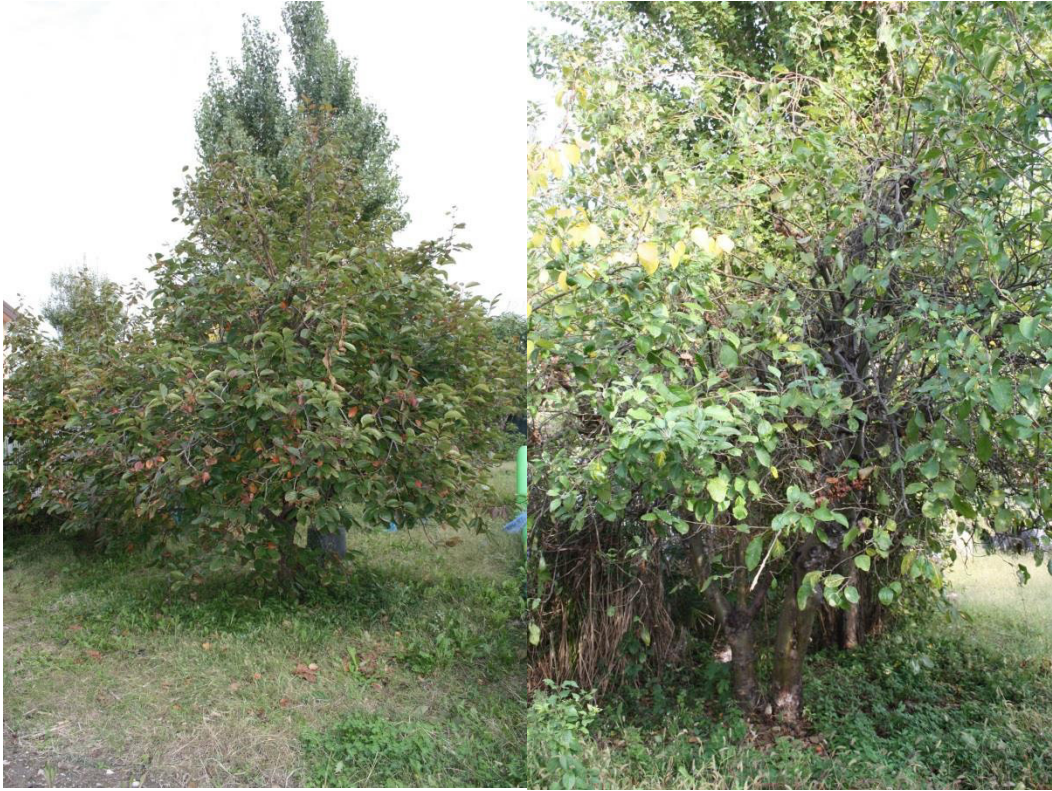
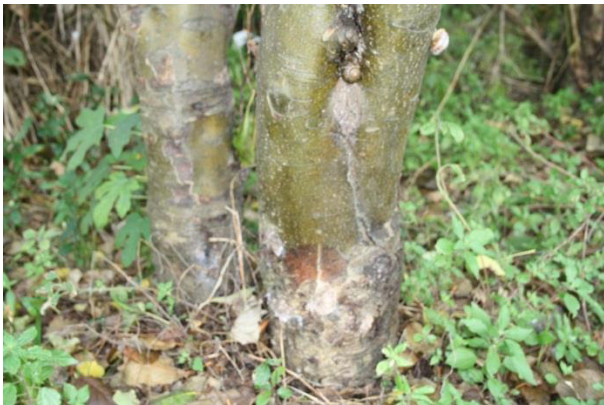
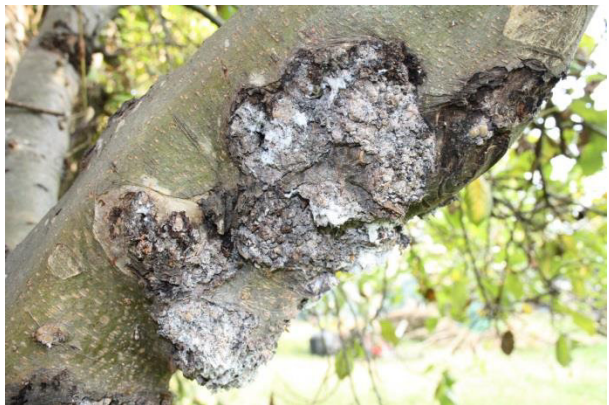
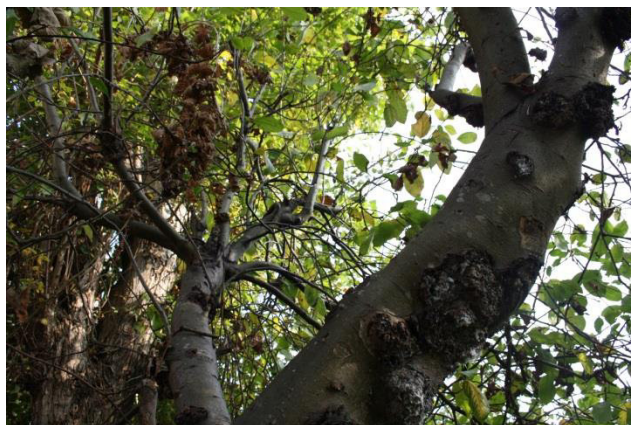
Per quanto gli alberi da frutto, si premette che si tratta di soggetti di recente/recentissimo impianto, alcuni gravemente compromessi da attacchi fungini e deperenti. Fra questi, l' albero che ha raggiunto uno stadio di sviluppo più avanzato è un *Prunus spp.* che, tuttavia, manifesta sintomi di vitalità non regolare.

Figura 2-13: Piante da frutto presenti nell' area di intervento. In alcune di esse risultano palesi i sintomi di una condizione fitosanitaria irrimediabilmente compromessa

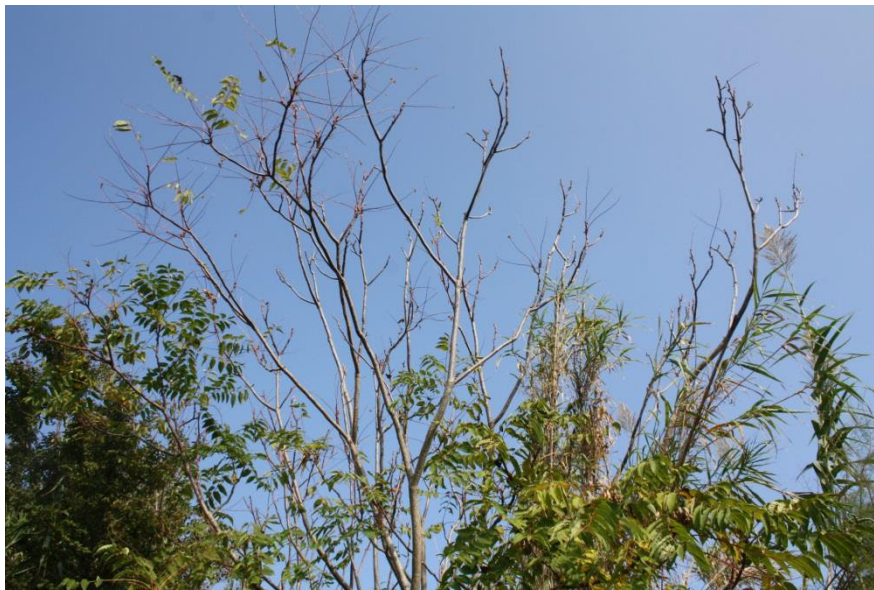
In virtù di queste caratteristiche si può ritenere che tale soggetto sia inadeguato al sito.

Come è possibile osservare dalle seguenti immagini, oltretutto, un soggetto possiede una chioma estremamente ridotta che ha cominciato a seccare dalla parte apicale.

Figura 2-14: Soggetto di ailanto deperente all’ interno dell’ area di intervento
