**Restauro, adeguamento funzionale ed
allestimento del Museo d'Arte Orientale
nell'ex Chiesa di San Gregorio, Venezia.
Espressione di parere per il perfezionamento
dell'Intesa Stato-Regione di cui all'art. 3 del
DPR 383/1994.**

**ALLEGATO 2:
ESTRATTI DEL PROGETTO
1 RELAZIONE URBANISTICA
2 ELABORATI GRAFICI**

RELAZIONE URBANISTICA

Progetto per il nuovo
Museo d'Arte Orientale
di Venezia

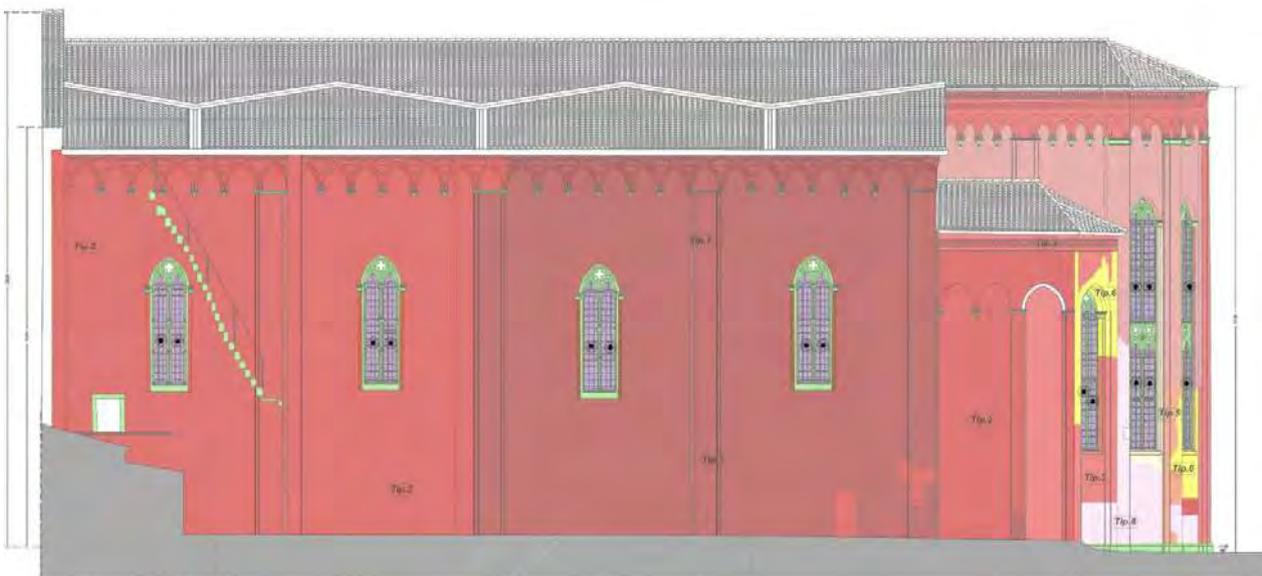
Prospetto sud

- Presenza di vegetazione: strato di vegetazione di varia natura con apparato radicale all'interno della muratura presente in modo diffuso, in particolare sul prospetto sud della chiesa.

- La disinfestazione da vegetazione radicata (rampicante) largamente presente sul prospetto sud.
- una generale pulitura di tutte le superfici dei fronti con acqua nebulizzata deionizzata a bassa pressione.
- Una pulitura più profonda dei depositi maggiormente coerenti e delle croste con impacchi di bicarbonato d'ammonio.
- Il trattamento localizzato di disinfestazione da microrganismi biodeteriogeni.
- L'estrazione dei Sali solubili dalle porzioni di murature alla base dei fronti, specialmente nord e sud.
- L'integrazione di laterizi in corrispondenza di mancanze e la sostituzione puntuale di singoli elementi fortemente ammalorati.

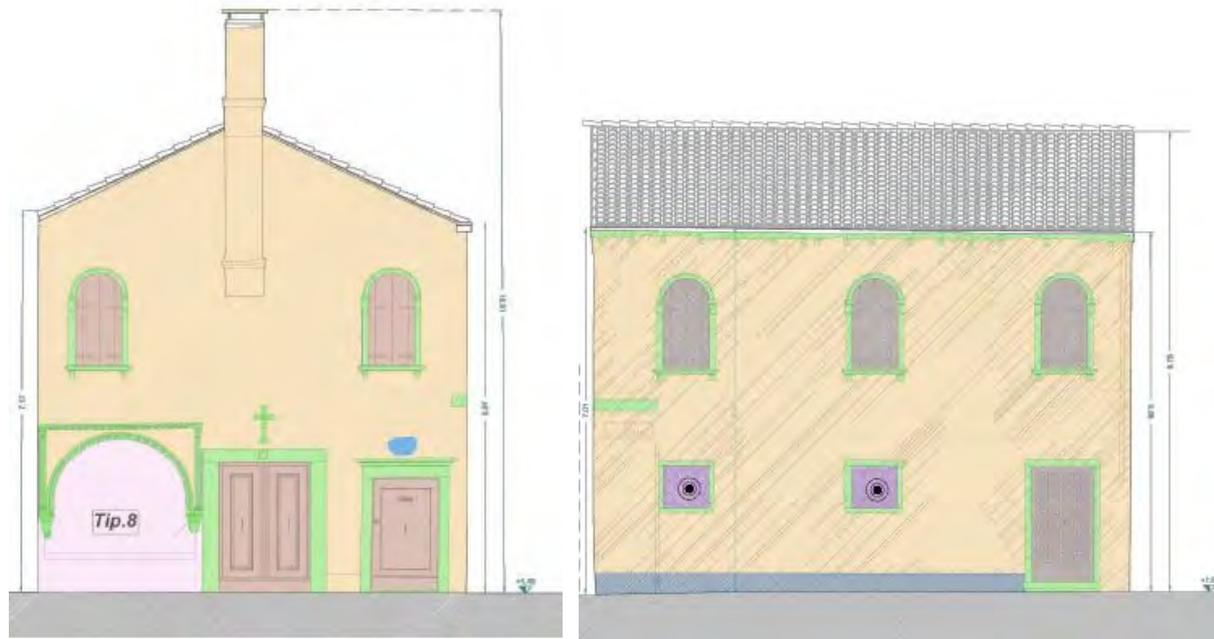
Sulle superfici oggetto dell'indagine (prospetti nord ed ovest) insistono alcuni dei fenomeni di degrado già descritti quali:

- deposito superficiale, generalizzato su entrambi i prospetti.
- efflorescenze saline, soprattutto in corrispondenza della fascia al piede del prospetto ovest.
- disgregazione ed erosione, generalizzato sui prospetti ma più consistente nella fascia mediana dello sviluppo delle facciate.
- crosta nera, specialmente al di sotto dei davanzali sul prospetto nord e delle mensole sul prospetto ovest.
- patina biologica, dovuta a ruscellamento dal canale di gronda in vari punti del prospetto ovest.
- presenza di vegetazione di piccola entità in particolare sul prospetto ovest.

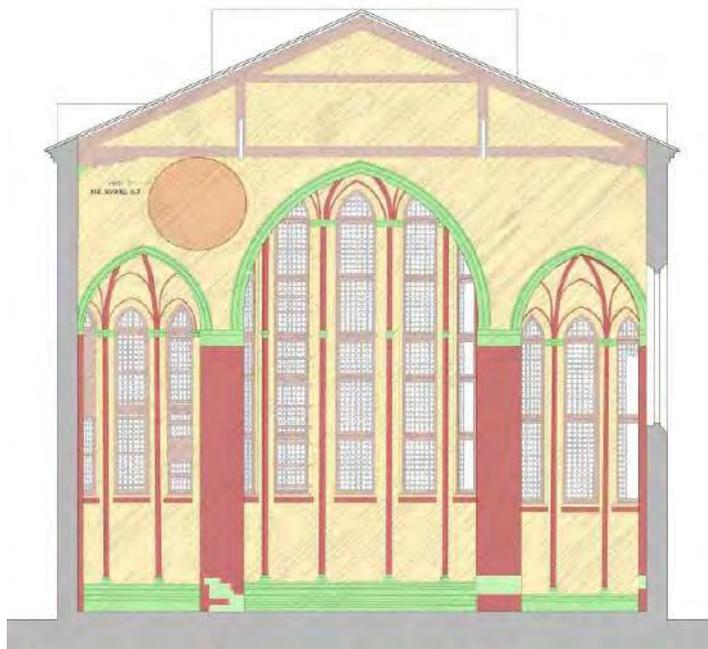
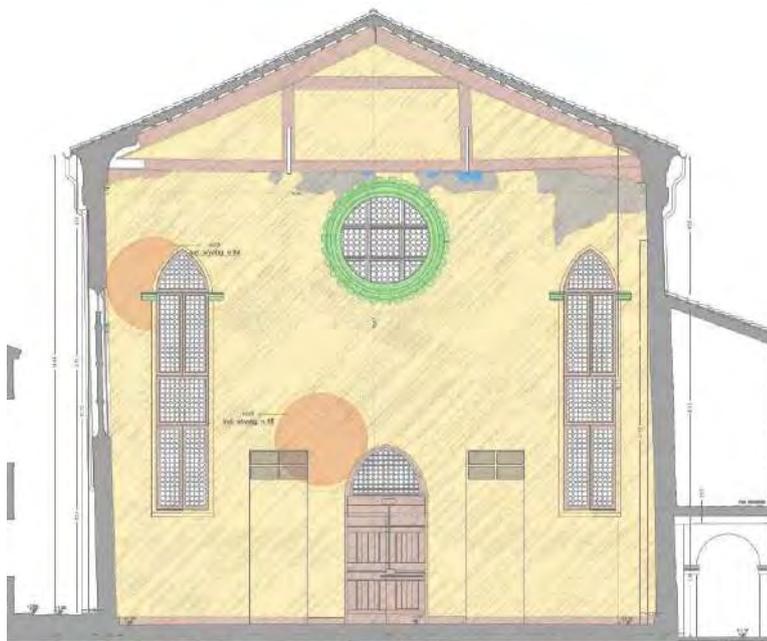
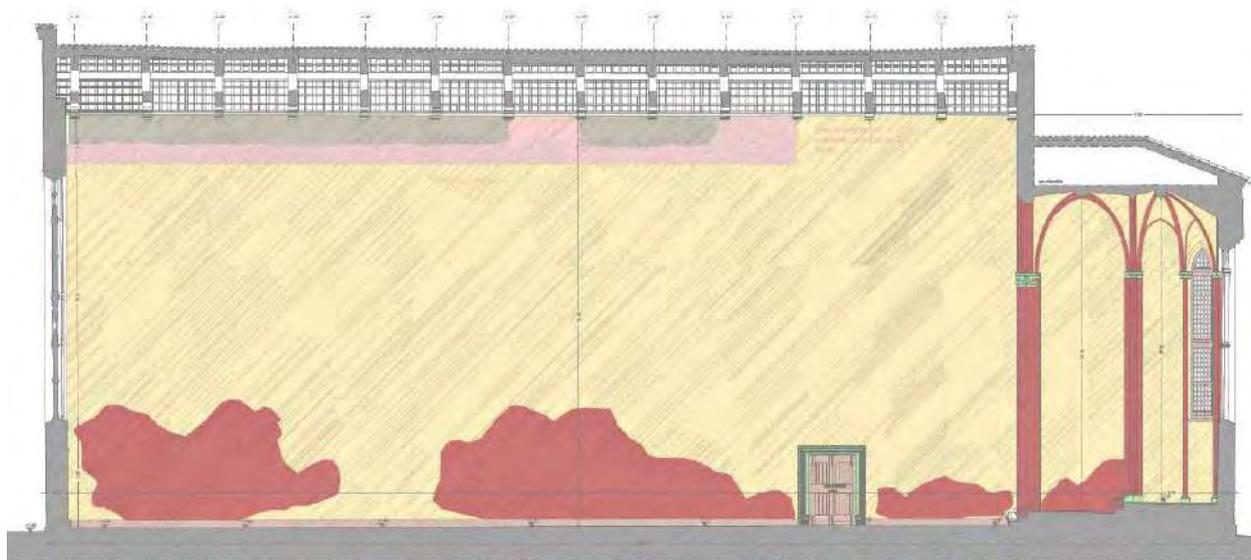
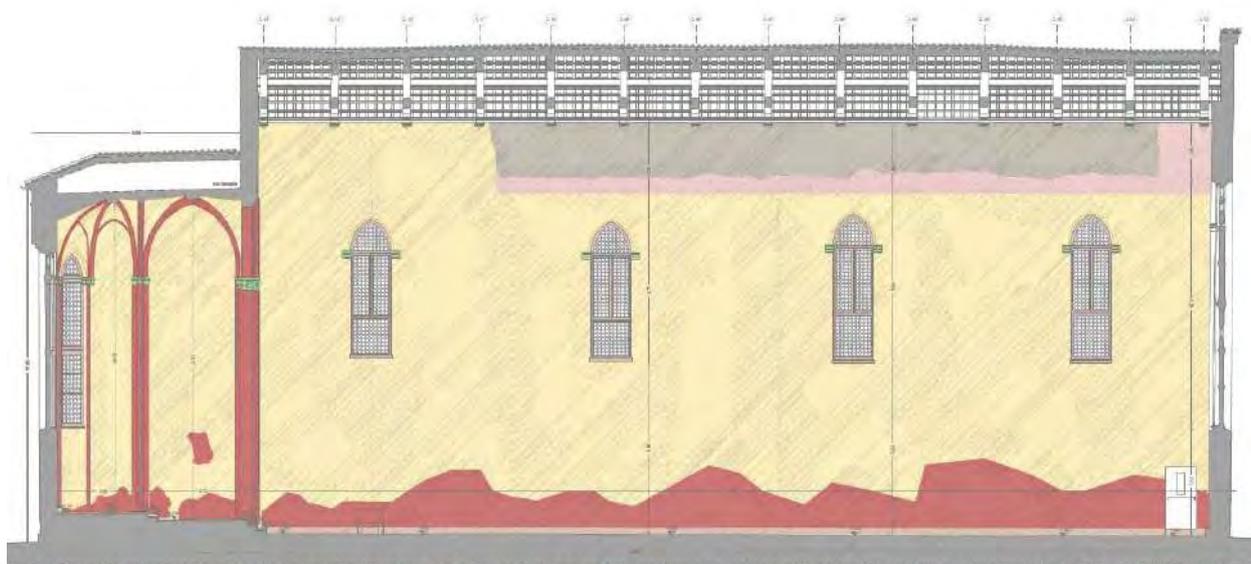
- efflorescenza salina, particolarmente concentrata sulla parte inferiore della muratura dell'abside a nord.
- deposito superficiale incoerente, generalizzato su tutte le superfici.
- patina biologica, circoscritta all'area delle absidi.
- crosta nera, localizzata in particolare sui piedritti che sorreggono gli archi a sesto acuto delle absidi, sulle nervature delle volte e sui davanzali delle finestre.
- disgregazione, generalizzata su tutte le strutture.
- polverizzazione, con entità variabile ma dipendentemente dalla fattura dei mattoni più che dalla loro ubicazione nella fabbrica.
- fessurazione e fratturazione, in corrispondenza delle parte inferiore delle paraste.
- mancanza, specialmente alla base delle paraste e conseguente ai fenomeni di fratturazione o livelli avanzati di disgregazione.

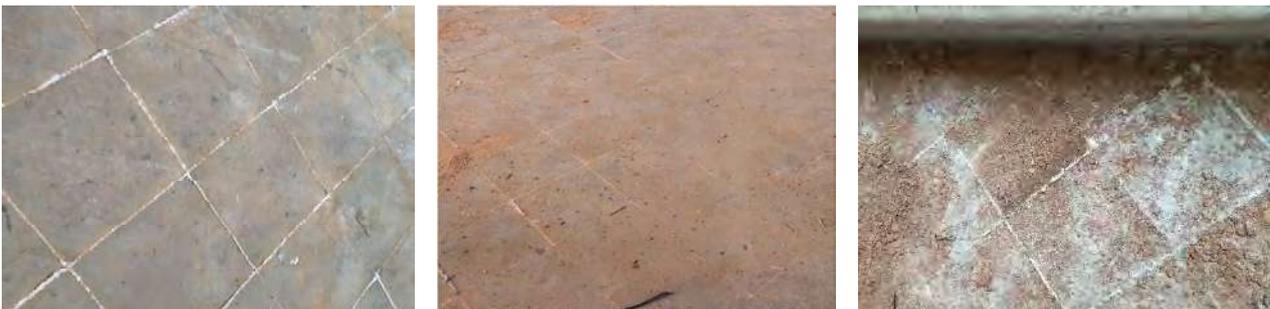
Materiali lapidei: Pietra d'Istria e Rosso di Verona

- depositi superficiali, generalizzati
- crosta nera, largamente diffusa sugli elementi posti a quote superiori (conci degli archi, capitelli, mensole, cornici del rosone e dei portali).
- fessurazione e fratturazione, limitata ad alcune basi dei pilastri.
- distacco, negli elementi alla base dei pilastri.
- disgregazione, coinvolge soprattutto gli elementi alla base dei pilastri nella zona absidiale raggiungendo talvolta livelli profondi fino a configurarsi come mancanza.

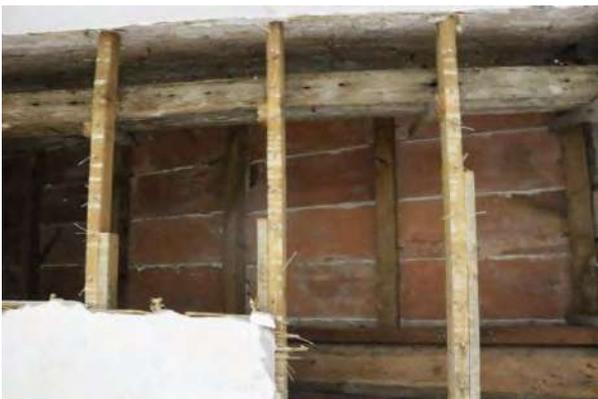
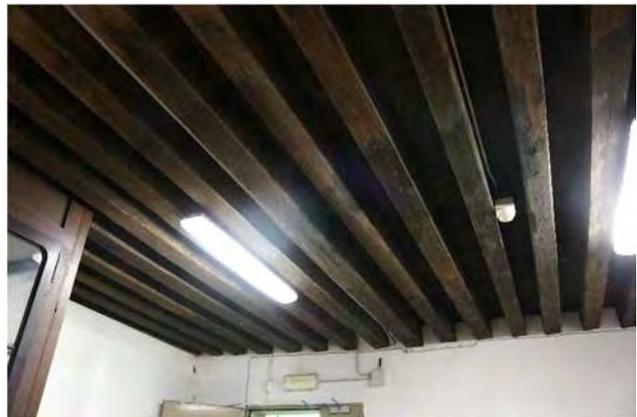
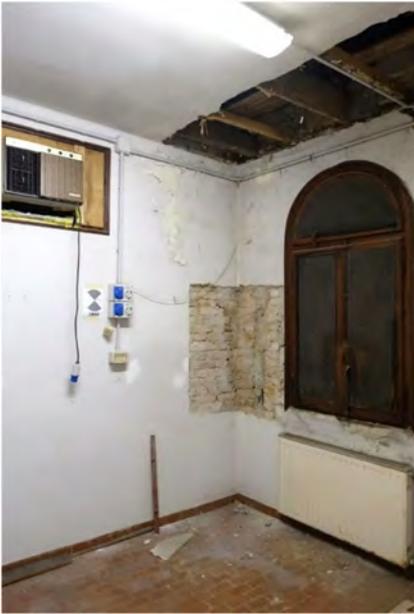
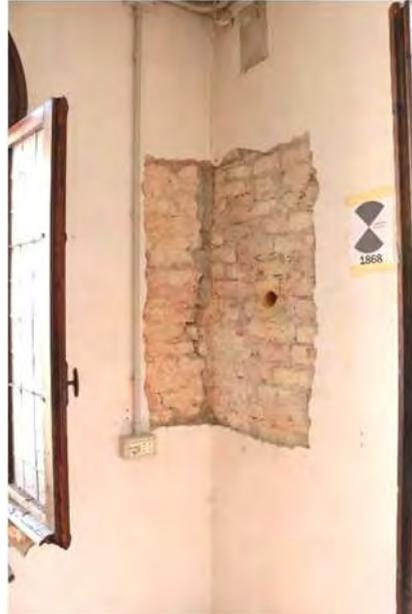
La maggior parte dei solai è realizzata con una singola orditura di travi di legno squadrati e soprastante tavolato ligneo sui quali si riscontrano fenomeni localizzati di marcescenza e attacchi da parte di insetti xilofagi. Fanno eccezione gli ambienti attualmente destinati a locali tecnici (che presentano una struttura mista con orditura principale in legno ed impalcato in pignatte di laterizio) ed il passaggio esterno di connessione con la chiesa che risulta coperto da una tettoia in materiale plastico impostata su esili elementi metallici.

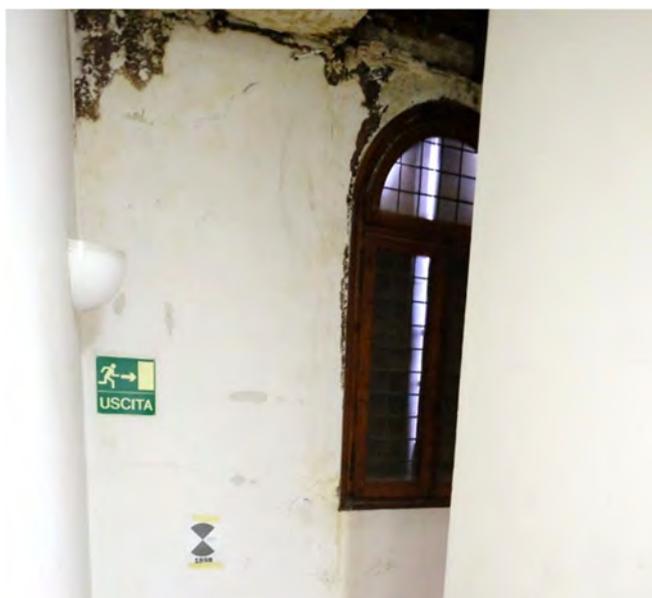
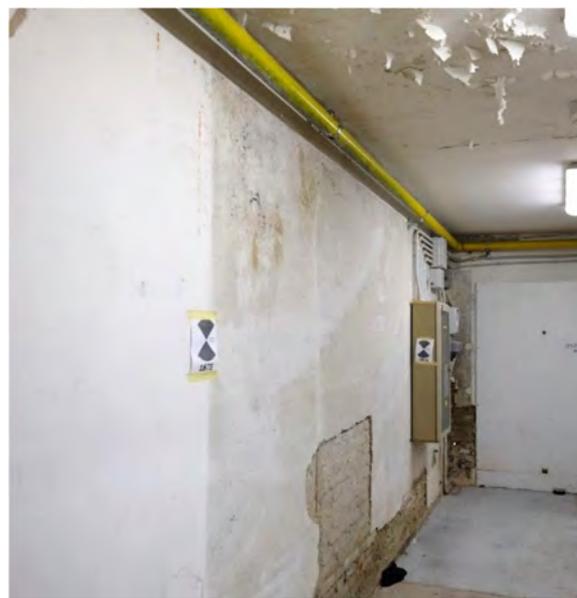
Tutte le pareti sono intonacate con intonaci a base cementizia e tinta di colore bianco generalmente in buono stato di conservazione. Non si riscontrano particolari fenomeni di degrado salvo alcune porzioni di murature perimetrali al secondo livello in cui sono evidenti i segni di infiltrazioni di acqua dalla copertura (distacchi, rigonfiamenti, macchie e patine biologiche) ed al piano terra dove sono visibili esfoliazioni della pellicola pittorica probabilmente dovute all'azione dell'umidità di risalita capillare. A seguito delle indagini effettuate sugli intonaci si esclude la presenza di apparati decorativi.
